MEMORIA JUSTIFICATIVA

PROYECTO DE RESOLUCIÓN

“Por la cual se definen criterios de resiliencia, seguridad y confiabilidad para el suministro de energía eléctrica”

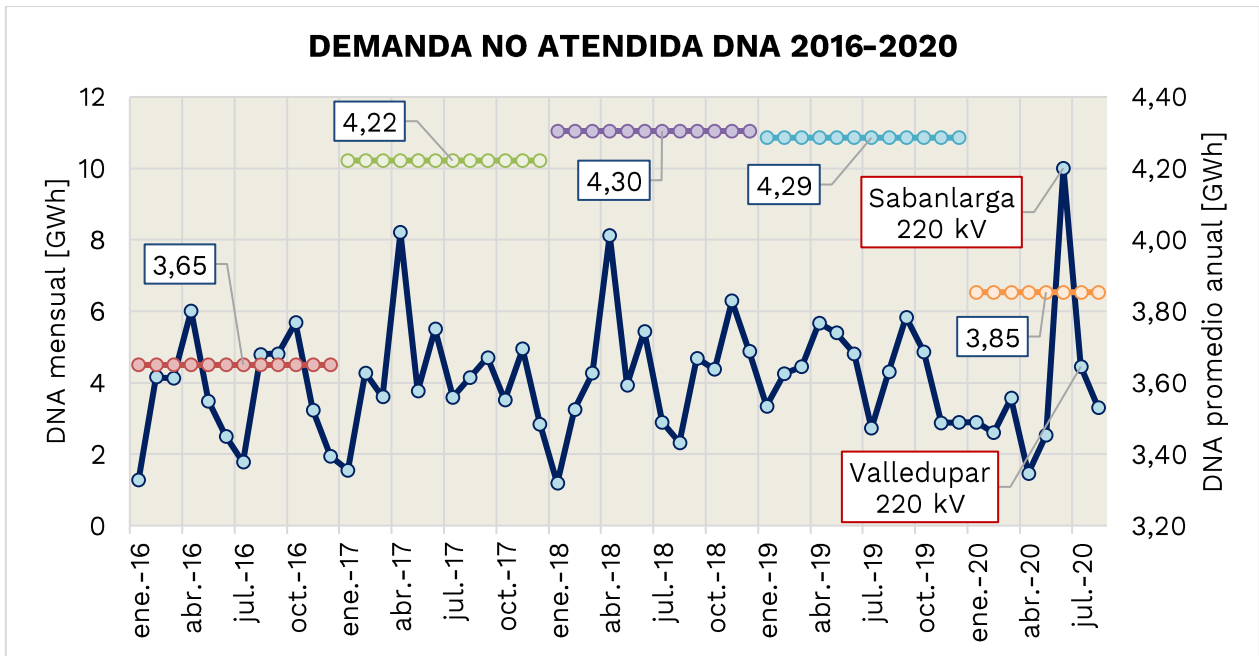
Fuente: Elaboración propia con información XM

En el Sistema Interconectado Nacional – SIN se ha venido identificando riesgos para su operación, asociados a eventos sistémicos que afectan la continuidad del suministro energético, y por tanto, ocasionan la suspensión del servicio. Lo anterior se evidencia con el aumento de la Demanda No Atendida DNA, como se puede observar en el siguiente gráfico:

Los valores de DNA desde el 2017 han superado los 4 GWh sin que se observe una disminución significativa, y en donde para reiterados meses se presenta DNA con magnitudes superiores a los 4.5 GWh. Para lo corrido de 2020 (enero – agosto 28), la DNA ya se encuentra en 3.85 GWh, con dos eventos en el Área Caribe de gran

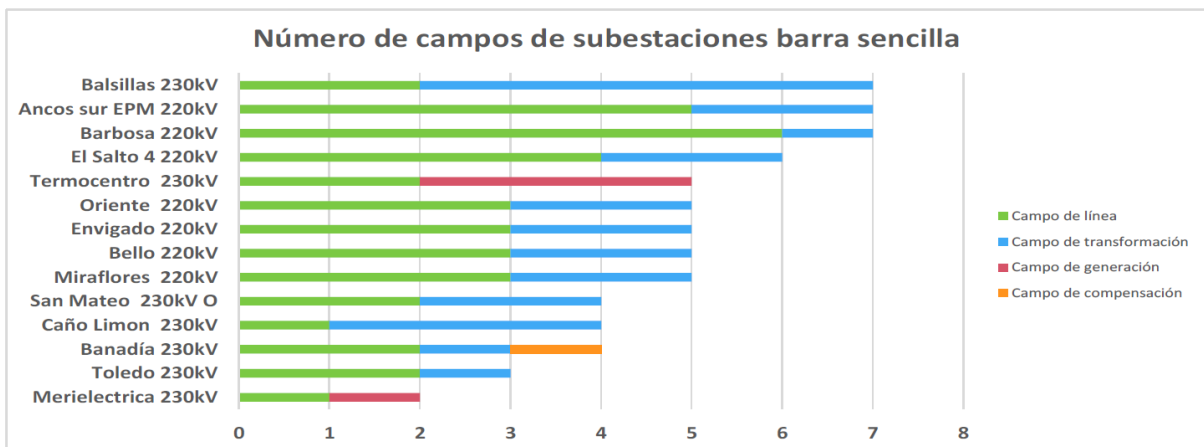
Fuente: Informe XM

De las subestaciones en configuración barra sencilla en el STN, se observa tres particularmente que tienen siete (7) campos, como se muestra a continuación:
